Können wir noch verzinken?

Rissbildung durch Flüssigmetallversprödung beim Feuerverzinken

Univ. Prof. Dr.-Ing. M. Feldmann, Dipl.-Ing. T. Pinger, Dipl.-Ing. D. Tschickardt, Lehrstuhl für Stahlbau und Leichtmetallbau RWTH Aachen, Dr.-Ing. P. Langenberg, IWT Aachen

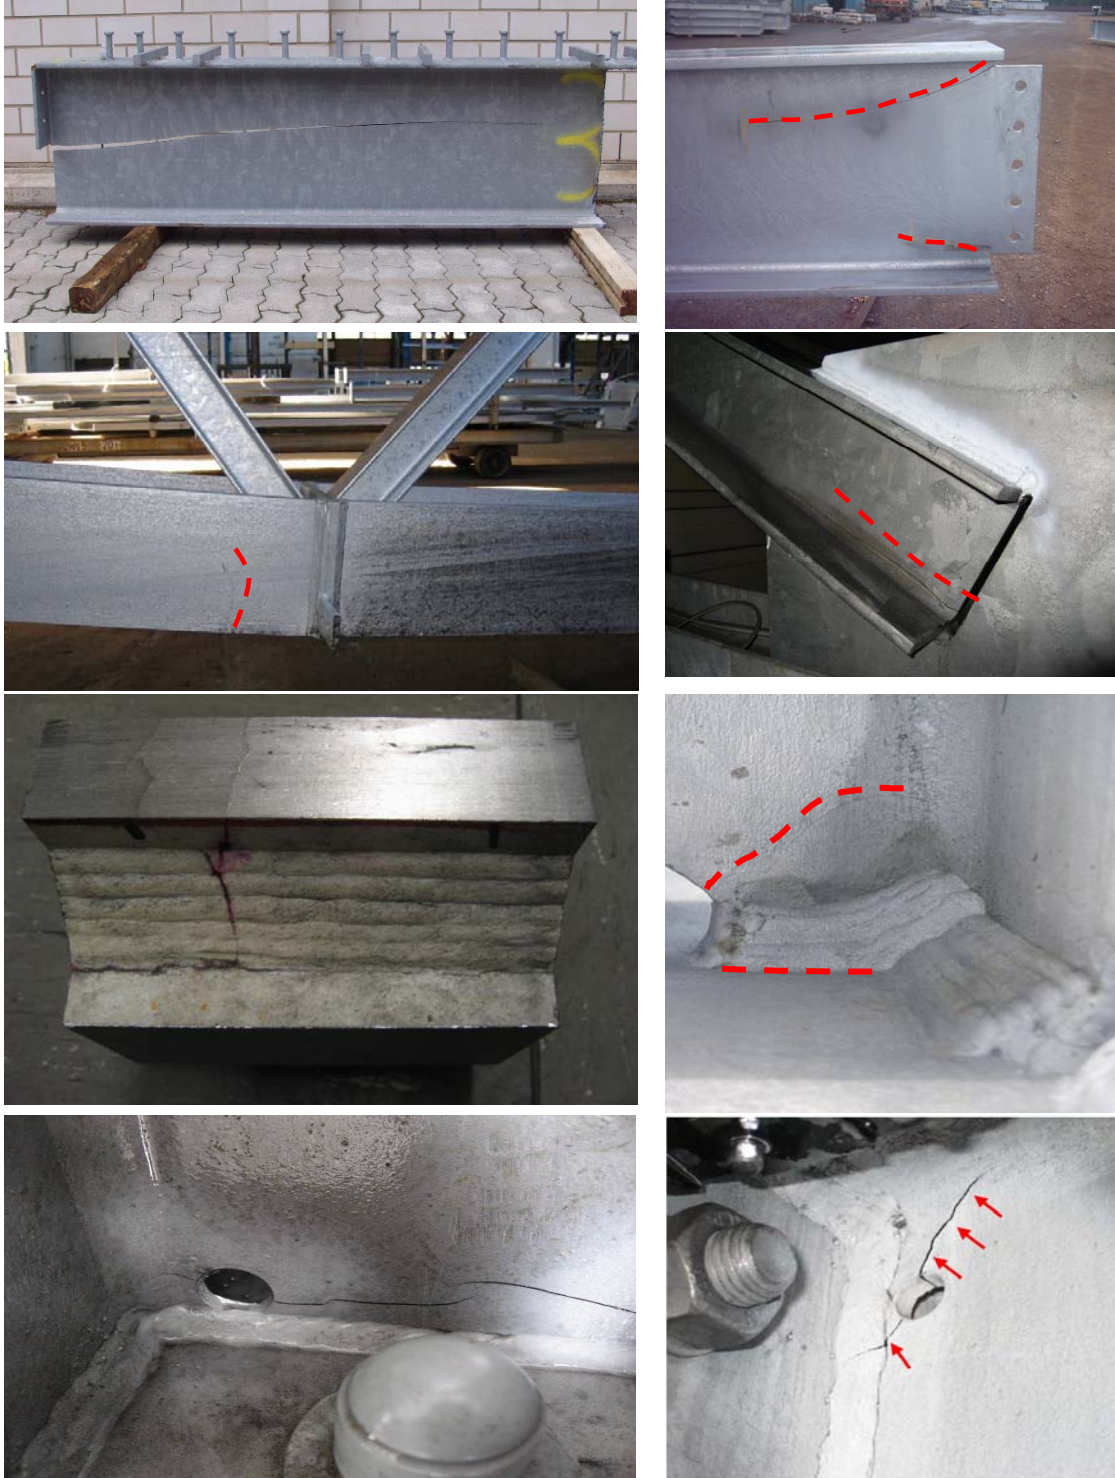
Bild 1: Typische Schadensfälle

Bild 1 zeigt typische Fälle von Rissbildung an feuerverzinkten Stahlkonstruktionen. Bei der Analyse solcher Schadensfälle stellt sich heraus, dass nicht selten die Enddetails schlanker hochstegiger Stahlträger, die Umgebungsbereiche von Schweißnähten in dickwandigen

Konstruktionen, Knotenpunkte von Hohlprofilkonstruktionen und Fachwerken bevorzugte Stellen der Rissbildung beim Feuerverzinken sind. Treten die Risse in den Umgebungs- Bereichen von Schweißnähten auf, können sie einen „zackeligen“ Verlauf aufweisen, sie können verzweigen und sich auch mit anderen Rissanzeigen wieder vereinen. Die Risslängen können einige Millimeter bis zu mehrere Dezimeter betragen. Die Rissbildung ist insbesondere dann verstärkt zu beobachten gewesen [2], wenn mit veränderten Zinklegierungszusammensetzungen gearbeitet wurde. Denn ab ca. Mitte 2000 wurden Zinkbäder zur Erzielung dünnerer (oder besser kontrollierbarer) Zinküberzugsdicken sowie einer besserten Optik mit höheren Anteilen an Zusatzelementen, z.B. Zinn (Sn) und Wismuth (Bi), teilweise mit Bleisättigung, verwendet. So wird u. a. durch die im Folgenden vorgestellten neuen Untersuchungen deutlich, dass Risschäden durch die so genannte Flüssigmetallversprödung („Liquid Metal Embrittlement“, LME, oder auch „flüssigmetallinduzierte Spannungsrissskorrosion“ FMSRK, oder auch „Lotbrüchigkeit“, siehe [9]) entstehen können. So ist das Phänomen der Flüssigmetallversprödung beim Feuerverzinken bereits seit vielen Jahrzehnten bekannt [9]. Eine wasserstoffinduzierte Spannungsrissskorrosion scheidet zumeist nicht nur aufgrund fehlender Voraussetzungen hierfür als Hauptursache aus, jedoch ist zumindest fallweise denkbar, dass eine Kombination von wasserstoffinduzierter Spannungsrisssbildung mit anschließender Flüssigmetallversprödung auftreten kann.

Ein z. B. durch Flüssigmetallversprödung (hier in Verbindung mit einer transienten Spannungs-Dehnungsentwicklung während des Eintauchens) initiiertes Riss unterhalb der halben Kopfplatte trifft auf den Scheitel des Zugspannungsbogens in Höhe der Nulllinie. Der Riss reißt bei stark reduziertem Rissauffangvermögen weiter auf. Während des Risswachstums äußern sich die Eigenspannungsverteilungen in den oberhalb und unterhalb verbleibenden Teilquerschnitten als Schnittgrößenmomente, die sich freimachen und in Verkrümmungen resultieren. Gleichzeitig bleibt jedoch der Zugspannungsbogen vor der Risspitze erhalten. Dies hat den Effekt, dass der Zugbogen ohne Spannungsabbau vor der Risspitze her getrieben wird. Der Riss läuft so im beschriebenen Mechanismus unendlich weiter und erzeugt Risse wie zum Beispiel die in Bild 1 oben dargestellten Schäden.

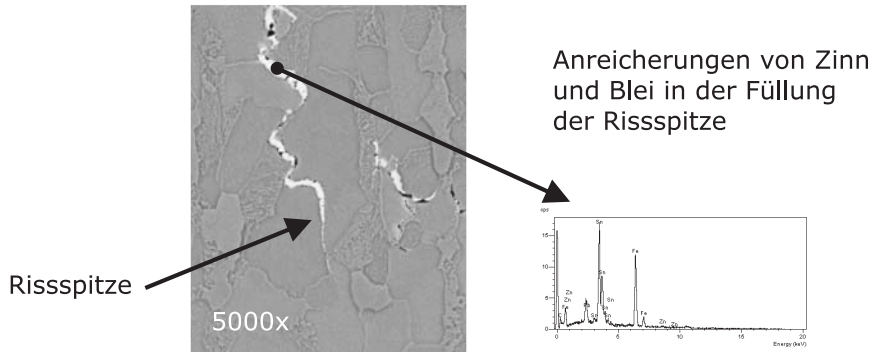
Bild 3: Fremdmetallgefüllte Risssspitze eines Haupttrisses

- Die Rissspitzen der tiefen, verästelten Haupt- und Nebenrisse zeigen eine starke Aufkonzentration der niedrigschmelzenden Begleitelemente Zinn (Sn), Blei (Pb) und Wismut (Bi), die in der Folge der Eisen-Zink- Reaktionen im Riss sich immer weiter aufkonzentrieren und durch ihre hohe Benetzungsfähigkeit und auch Diffusionsfähigkeit (insbesondere Zinn) in der Lage sind, weiter zwischen die Korngrenzen zu gelangen, siehe Bild 3.

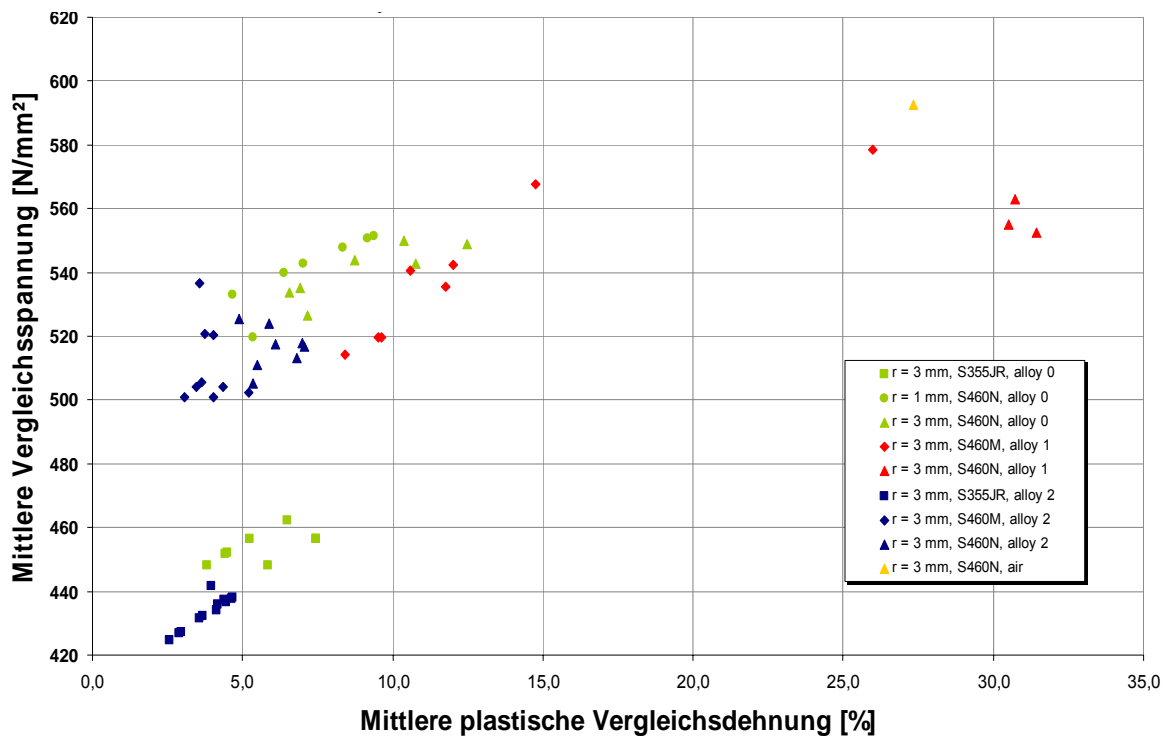
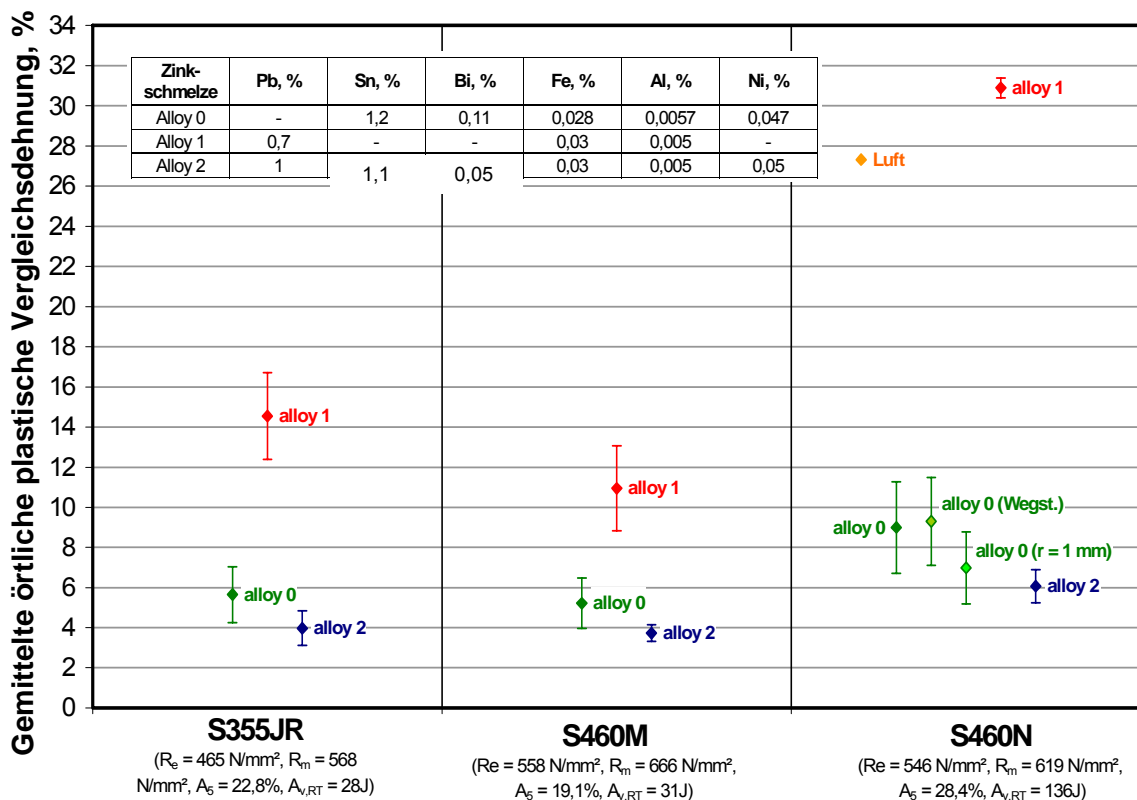
Beispiel für die Auswertung der Grenzdehnungen sind für unterschiedliche Zinkschmelzenzusammensetzungen und Stahlgüten in Bild 18 zusammengefasst.

Die eigentlichen Ergebnisse der Versuchsreihen lassen sich aus den Bruchdehnungen, die auf der x-Achse des oberen Diagramms in Bild 18 aufgetragen sind, ablesen. Es wird deutlich, dass in Schmelzen mit hohem Zinngehalt das plastische Verformungsvermögen des Stahls sehr stark reduziert wird. Es wird noch weiter reduziert, wenn zusätzlich Blei enthalten ist, während bei (mehr oder weniger konventionellen) bleilegierten Schmelzen ohne Zinn wesentlich größere Dehnungen auf den Stahl aufgegeben werden können, um Bruch zu erhalten; bei guten Zähigkeitseigenschaften des Stahls ist dann sogar gar kein Bruch mehr erzeugbar. Die Flüssigmetallversprödung äußert sich also in einer Reduzierung der Bruchdehnungen. Diese Reduzierung ist nun zahlenmäßig bestimmbar geworden. Parameter, die sich aus der Versuchsführung und der Probenform ergeben, wie Dehnrage, veränderte Mehrachsichtigkeit des Spannungs- Dehnungszustands und verändertes U/A- Verhältnis bei anderer Dicke der Probe etc. können weitere Einflüsse auf das Ergebnis für ein Material besitzen.

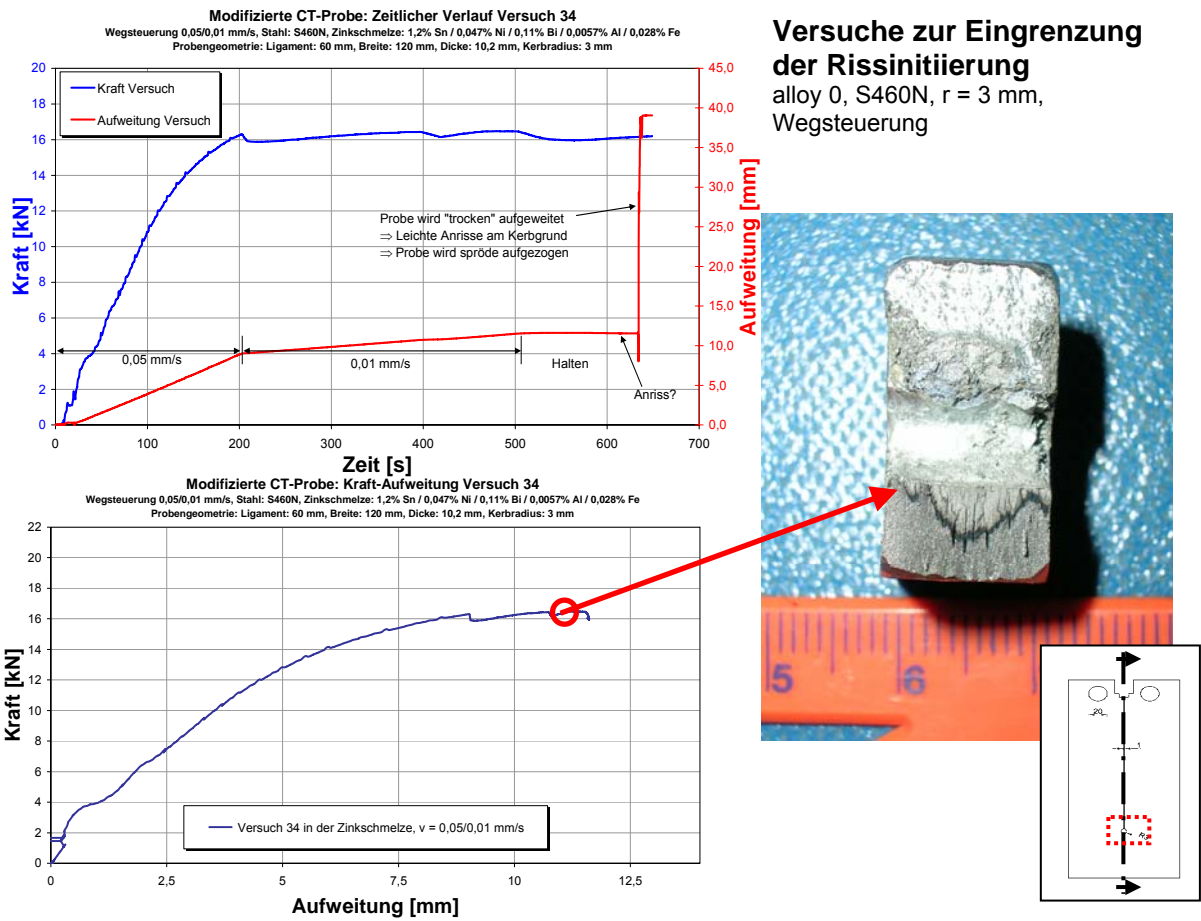
Bild 22: Versuch zur Rissinitiation in flüssiger Zinkschmelze: Die Rissfront im Ligament der LNT- Probe ist gut zu erkennen (unterhalb der Rissfront: spröder Laborbruch)

In Bild 22 ist ein solcher Versuch zur Ermittlung der kritischen Inkubationszeit unter Last dargestellt. Man tastet sich mit einer sehr geringen Weggeschwindigkeit in den vermuteten Last- Verformungszustand des Bruches und kann anschließend durch „Halten“ die Zeiten zu Bruch bei eingestellten plastischen Dehnungen (im ungerissenen Zustand) ermitteln (mit oder ohne Nachregeln der Last). Es wird jedoch nach Untersuchung der Probe auch deutlich, dass bereits ein signifikanter Rissfortschritt ohne weiteren Lastabfall aufgetreten ist, was auf Verfestigungsvorgänge vor der Risspitze zurückzuführen ist. In Bild 22 ist die Rissfront im Ligament der LNT Probe gut zu erkennen. Die dunkle Färbung deutet auf eine Veränderung der Konzentration der Fremdmittelbelegung hin, was bereits angesprochen worden ist.

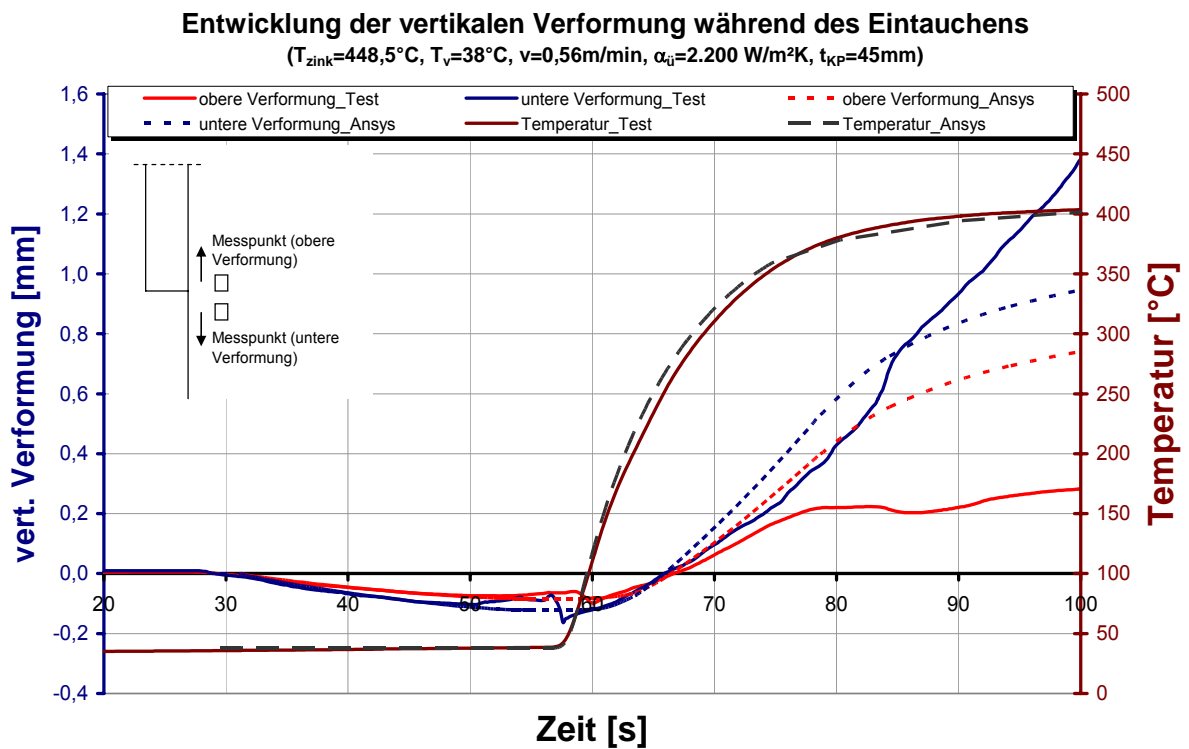
Bild 26: Verformungs- und Temperaturzeitverläufe der 1:1- Bauteil- Tauchversuche an den Rissufern, deutlich zu erkennen: Abweichung von Simulation und Messung zum Zeitpunkt des Rissbeginns

In Bild 26 sind einige Messergebnisse der Bauteilversuche und ihrer Simulationen dargestellt. Man sieht, dass die Temperaturentwicklung sehr genau abgebildet werden kann (Steuerung über den effektiven Wärmeübergangskoeffizienten), und dass die Verformungen sich dann mit zufriedenstellender bis guter Genauigkeit vorhersagen lassen.

Insbesondere werden damit Fragen zum Zeitpunkt des Riss- oder Bruchbeginns aufgeklärt. Aus den Verformungs- Zeitdiagrammen wird deutlich, dass zu einem bestimmten Zeitpunkt die Verformungsmessungen von den Verformungsberechnungen plötzlich und signifikant abweichen. Dies ist mit dem Beginn der Rissbildung zu erklären, denn in den Simulationen (gestrichelte Linien in Bild 26) ist kein Modell, das die Rissbildung abbildet, implementiert. Zu etwa dem gleichen Zeitpunkt hat die Stahloberfläche eine Temperatur von ca. 400° C bis 420°C erreicht (im unteren Teilbild bereits bei ca. 370°C, d.h. bereits hier gibt es Entmischungsvorgänge in der erstarrten Zinkschmelze mit Ausscheiden niedrigschmelzender Begleitelemente), das heißt es ist der Zeitpunkt erreicht, bei dem das umgebende Medium Zinkschmelze beginnt, aus dem anfangs schockartig erstarrten (gefrorenen) Zustand wieder beginnt, in den flüssigen Zustand umzuwandeln bzw. niedrigschmelzende Phasen scheiden sich ab, so dass nun genügend Nachschub und Angebot an flüssig korrosivem Medium vorhanden ist, das die Reaktionen an den Rissufer und in der Risspitze weiter vorantreibt.

Damit ist gezeigt, dass bei dieser Art Rissen an Enden hoher, schlanker I- oder H- Profilen die Rissbildung während der Eintauchphase auftritt.
